# 建设项目环境影响报告表

项目名称: 勐海县曼先水库工程

建设单位(盖章): 勐海县曼先水库工程管理局

编制日期: 2022年10月

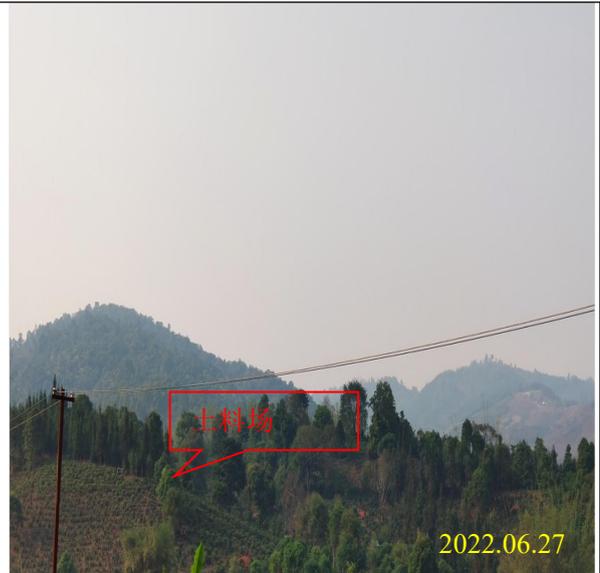
拟设土料场位置示意图

土料场：防渗土料料场位于坝址左岸下游约 0.1km。地形坡度一般 10~25°，分布高程 1206~1251m，高差 45m，为斜坡地形，地表为茶地。料场位于地下水位以上。土料场有用开采层为第四系残坡积，无用层为地表腐植根系层，无用层平均厚 0.4m，有用层平均厚 2.36m。施工期从土料场规划开采量约 7.76×10<sup>4</sup>m<sup>3</sup>，其中有用料约 6.63×10<sup>4</sup>m<sup>3</sup>，无用料约 1.13×10<sup>4</sup>m<sup>3</sup>，设计剥采比 0.17，有用量满足开采用量要求。土料场至大坝的平均运距为 0.1km。

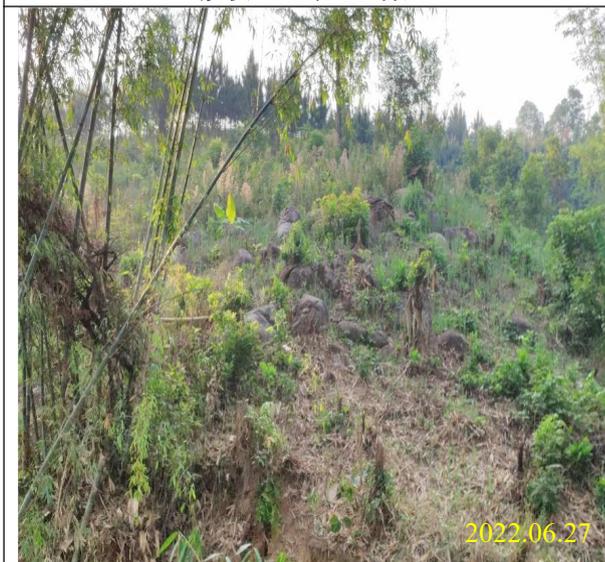
拟设坝壳料场

类料场。地质专业勘察坝壳料场剥离量  $8.34 \times 10^4 \text{m}^3$ ，有用层推荐储量  $39.02 \times 10^4 \text{m}^3$ ，剥采比 0.21。施工期总设计的用量约为 26.2 万  $\text{m}^3$ ，坝壳料场有用层储量为 39.02 万  $\text{m}^3$ ，地质建议剥采比 0.21，能够满足工程需要。

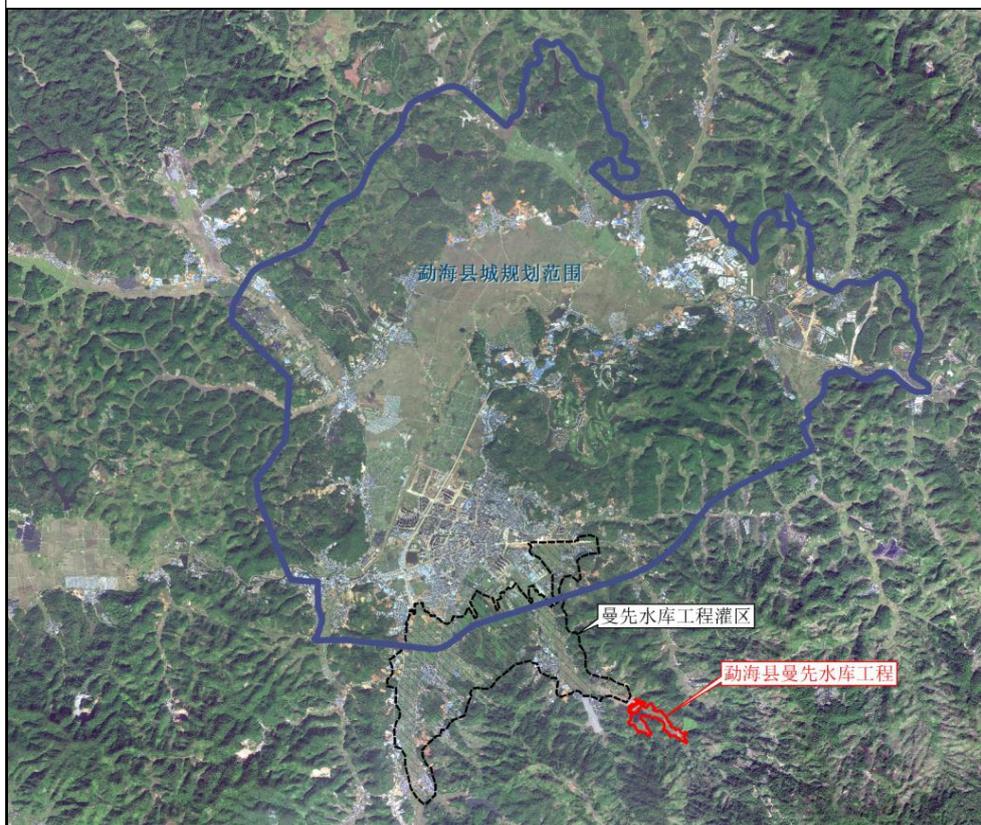
图 1-1 曼先水库与勐海县城规划位置示意图

拟建的勐海县曼先水库距离勐海县城中心5km，经与勐海县城市规划发展边界进行叠加，勐海县曼先水库工程建设项目在勐海县城市规划范围外，距离勐海县城规划边界2.5km，曼先水库的建设在保证灌区农田灌溉供水的基础上未对勐海县城发展产生影响，符合勐海县城乡规划。

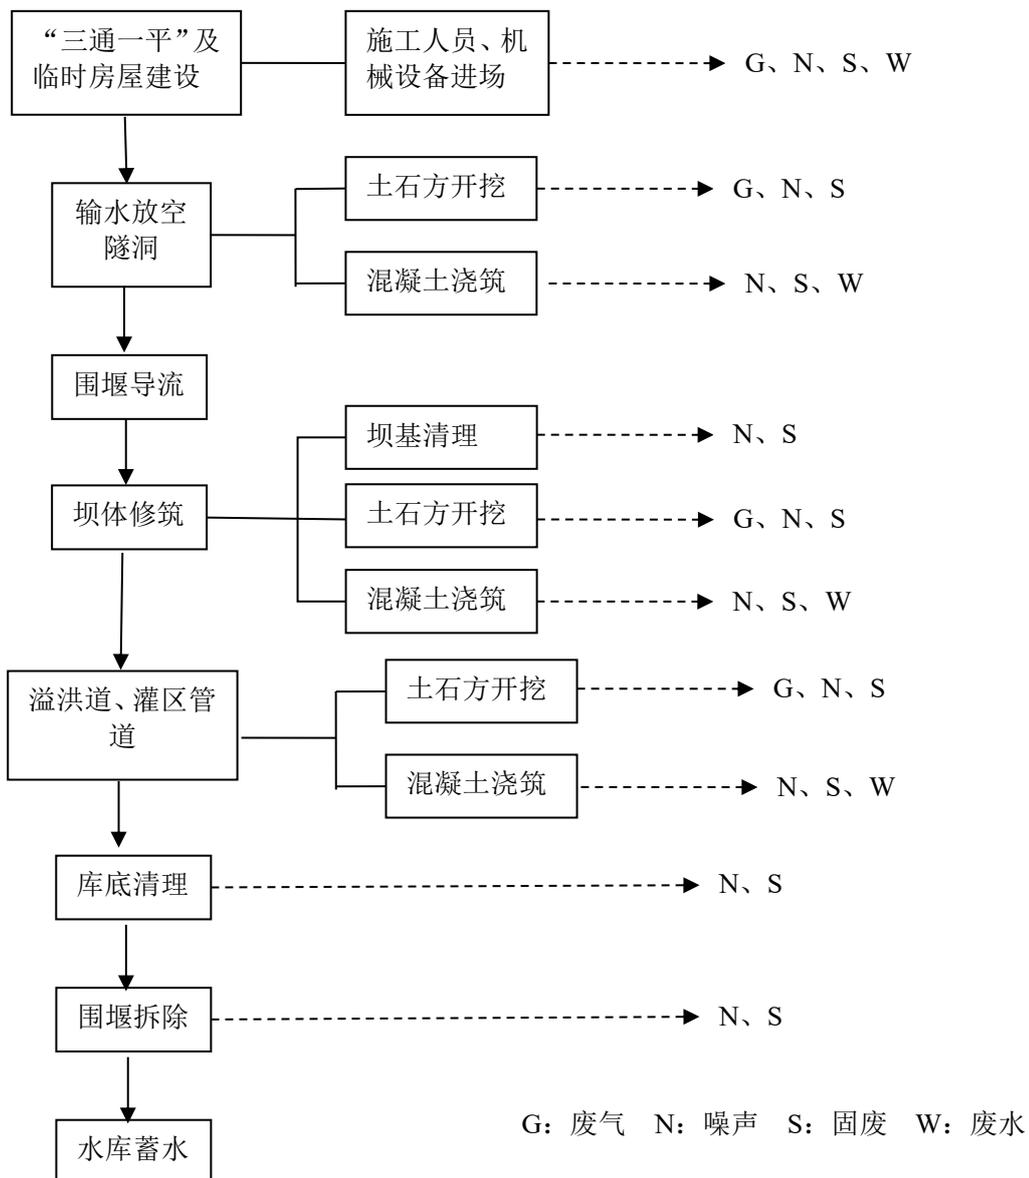
图 2-1 施工期工艺流程图

施工准备期将进行“三通一平”的建设，施工期进行拦河坝、溢洪道、导流输水放空隧洞、灌区管道、水库管理所及其他附属设施的建设，工程完建期进行收尾工作。水库工程在建设过程中污染主要集中在施工期，施工期污染主要表现在施工中将产生一定量的“三废”和噪声，对工程区环境带来一定不利影响，工程占地、土石方作业等一系列施工活动也将对区域生态环境、景观产生一定的影响。曼先水库施工期工艺流程详见图 2-1。

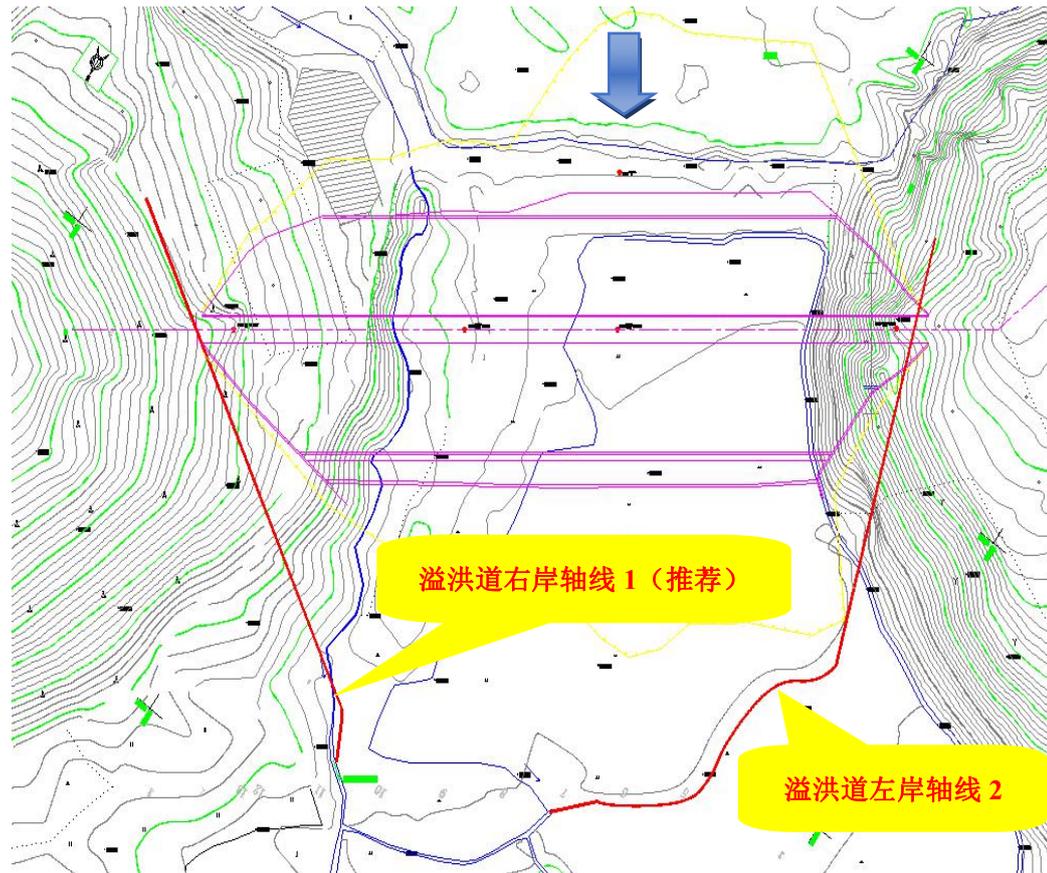
图 2-3 溢洪道轴线的选择

根据各建筑物的功能要求，在大坝左、右岸进行溢洪道轴线的比选，选择布置见图 2-3。

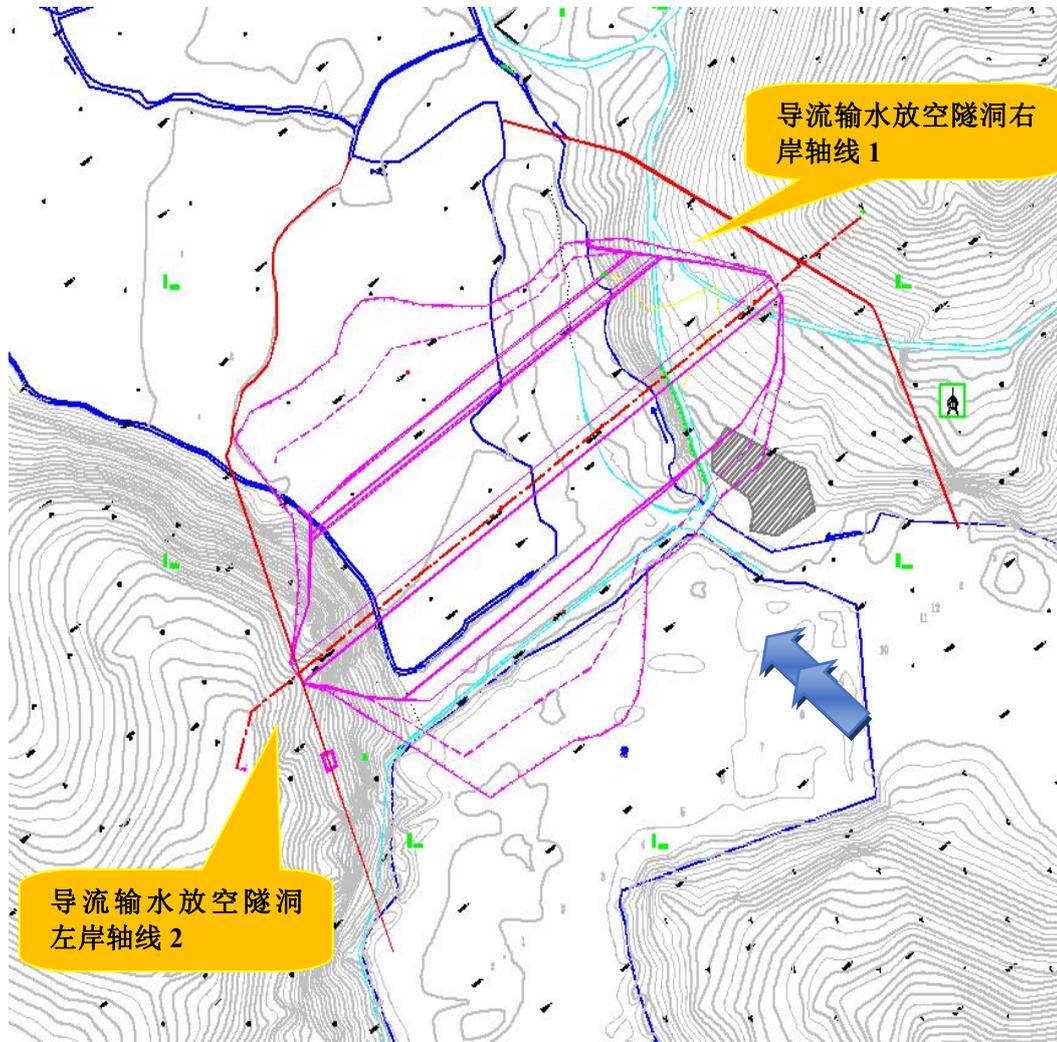
图 2-4 导流输水放空隧洞轴线选择图

根据各建筑物的功能要求，在大坝左、右岸进行导流输水放空隧洞轴线的比选，布置于右岸为轴线1，布置于左岸为轴线2。选择布置隧洞轴线见图2-4。

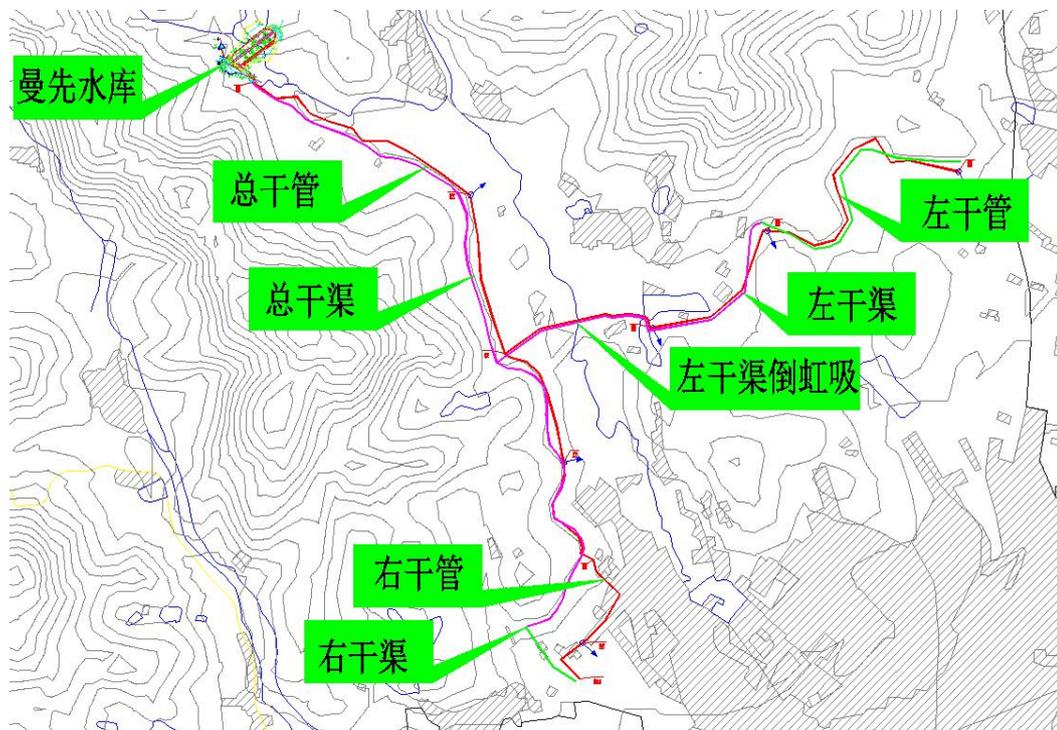
图 2-5 渠道、管道方案比较图

管道方案布置：在导流输水放空隧洞输水管口设阀室，阀室后接总干管，管首设计流量为 0.260m<sup>3</sup>/s，总干管基本沿道路布置，平面管长为 1942m，管道按照水头损失计算确定，计算需要采用 DN600 球墨铸铁管，总水头损失为 3.26m，管末高程为 1187.90m；右干管基本沿道路布置，平面管长为 1637m，管道按照水头损失计算确定，计算需要采用 DN200 球墨铸铁管，总水头损失为 7.98m，管末高程为 1183.00m；左干管基本沿灌区边缘布置，平面管长为 2009m，管道按照水头损失计算确定，计算需要采用 DN500~350 球墨铸铁管，总水头损失为 4.89m，管末高程为 1194.00m。

渠道、管道方案比较图见图 2-5。
